# CITTA' DI CIRIE'

## RESTAURO FACCIATE PALAZZO D'ORIA E PALAZZETTO. PROGETTO ESECUTIVO

RELAZIONE GENERALE

DATA: MAGGIO 2023

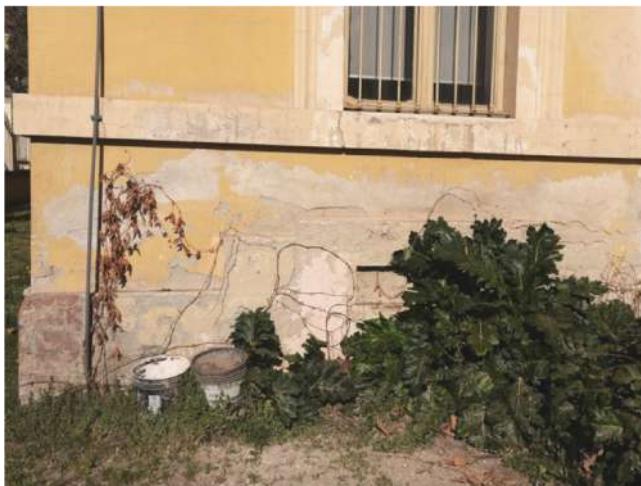
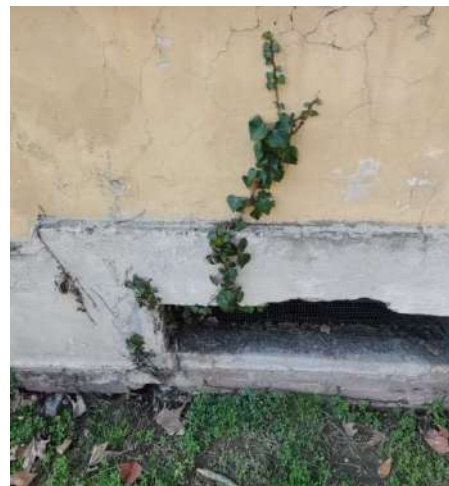
In corrispondenza della parete sud, nel tratto di edificio confinante con il giardino privato, arbusti e piante arrampicanti coprono la zoccolatura inferiore della parete.

La presenza di vegetazione crea una condizione di umidità tale per cui si sono rilevati consistenti fenomeni di distacco degli intonaci.

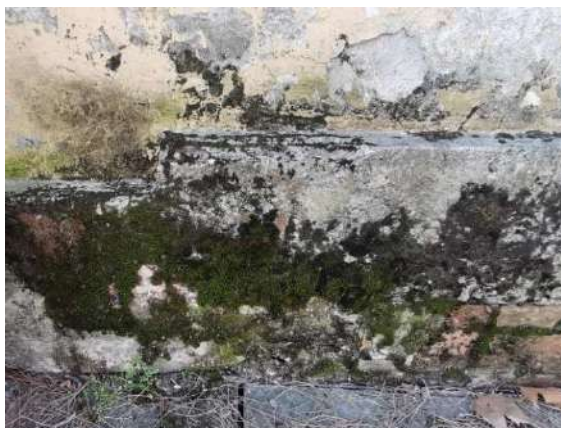
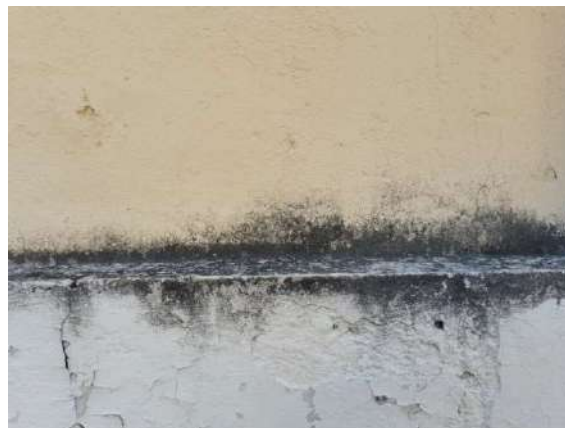
- *Patina biologica e depositi superficiali*

Un'evidente alterazione cromatica della superficie intonacata, tendente alla colorazione grigia-nera, è rilevabile in maniera assai evidente sulle parti di modellato particolarmente sporgenti dal filo dell'edificio e sugli elementi decorativi (sfere) delle balaustre in corrispondenza della copertura delle maniche centrali delle facciate ovest, nord e sud.

L'effetto del deterioramento sembra manifestarsi con un'alterazione fisica dovuta alla sovrapposizione del biodeteriogeno e con il sollevamento e la polverizzazione degli intonaci.

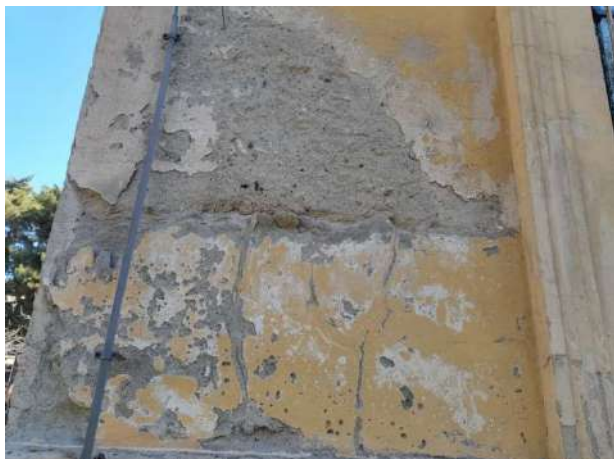
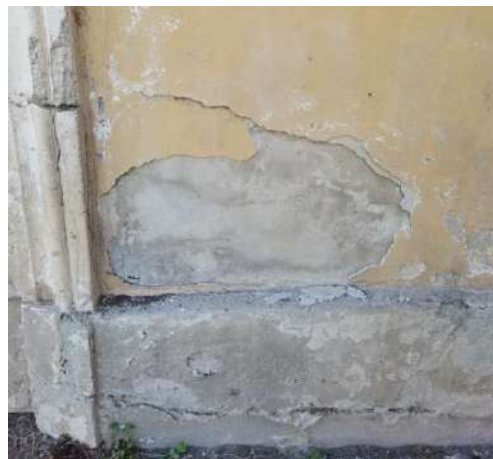
- *Distacco degli intonaci e decoesione*

L'intonaco è assai compromesso nella parte inferiore della parete a causa della presenza di umidità di risalita, con ampie zone in cui l'intonaco è mancante o totalmente distaccato.

Tutta la superficie piana intonacata risulta fessurata, micro-cavillosa ed erosa, probabilmente inseguito all'aggressione degli agenti atmosferici e al diverso comportamento fisico degli elementi costituenti.

Tale situazione se in alcuni casi sembra essere solo una problematica superficiale, in alcuni casi la mancanza di adesione è riscontrabile anche tra l'intonaco e la muratura sottostante.

Sono quindi diffusi fenomeni di distacco degli strati dell'intonaco dal substrato o dagli strati intermedi.

Il consolidamento dei distacchi e delle microfessurazioni sarà eseguito, prevedendo:

Le fessure verranno tutte sigillate mediante maltine idrauliche adesive o resine acriliche.

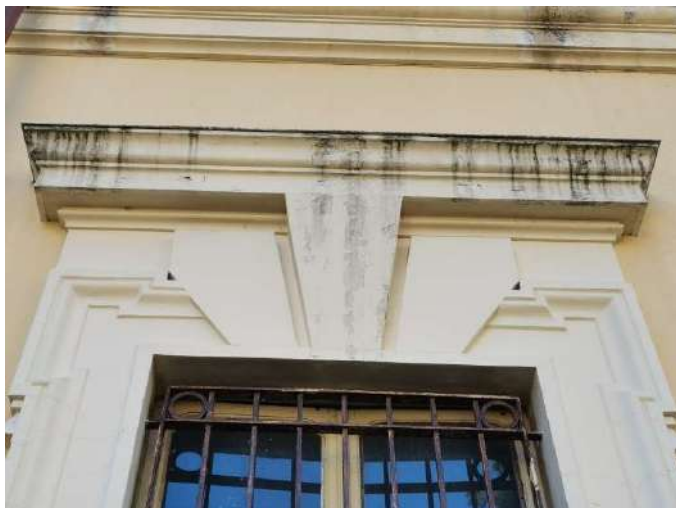
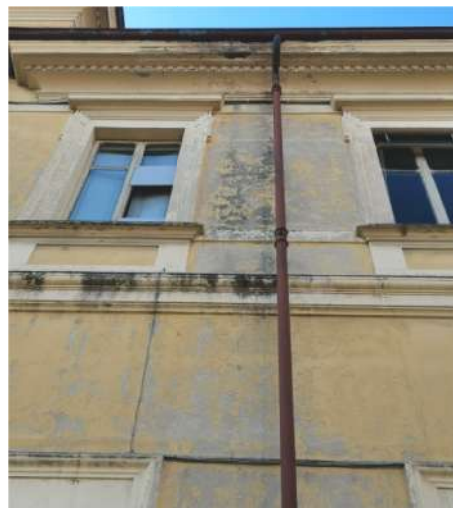
L'intonaco di alcuni elementi decorativi particolarmente esposti, quali i davanzali, risulta dilavato e in alcuni casi decoeso, con perdita totale dello strato di finitura.

Al fenomeno di dilavamento spesso sono associate macchie e deposito superficiale, con alterazione della colorazione.

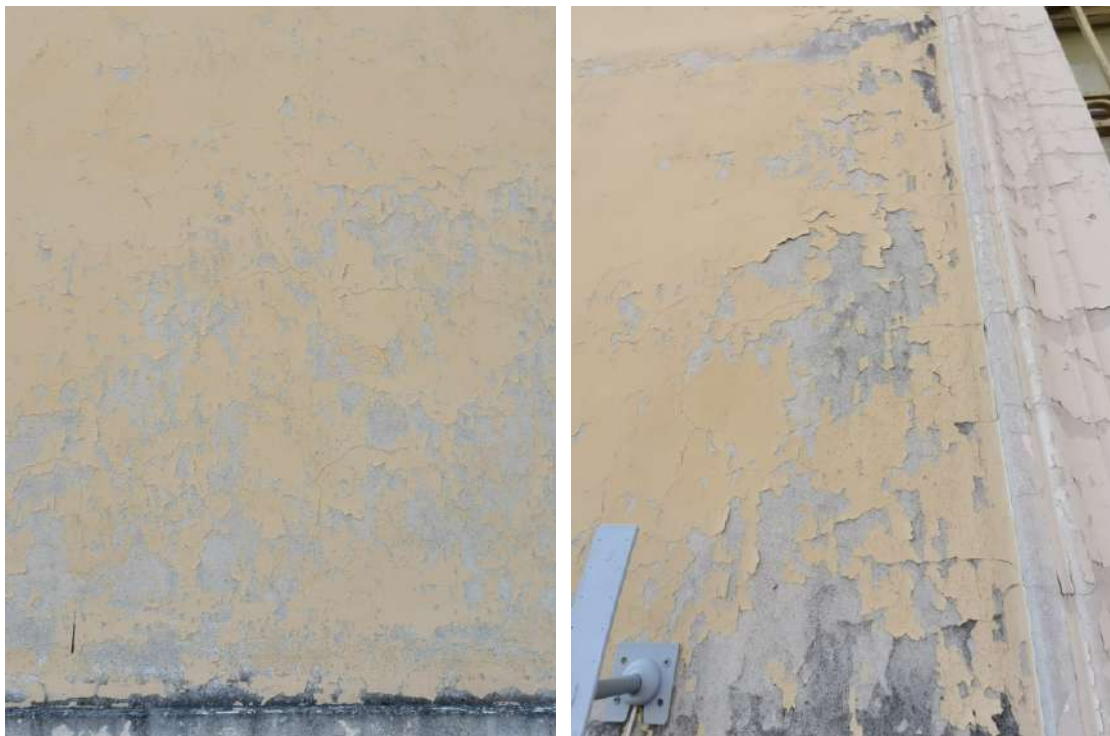
- *Esfoliazione della idropittura*

Tutta la superficie intonacata è stata tratta con una vernice, colorazione oca scuro per le pareti e oca chiaro per le cornici incise nell'intonaco, di natura acrilica.

La natura del materiale non traspirante mal si addice alle murature storiche, a dimostrazione di ciò quasi tutta la superficie risulta esfoliata e distaccata dal supporto.

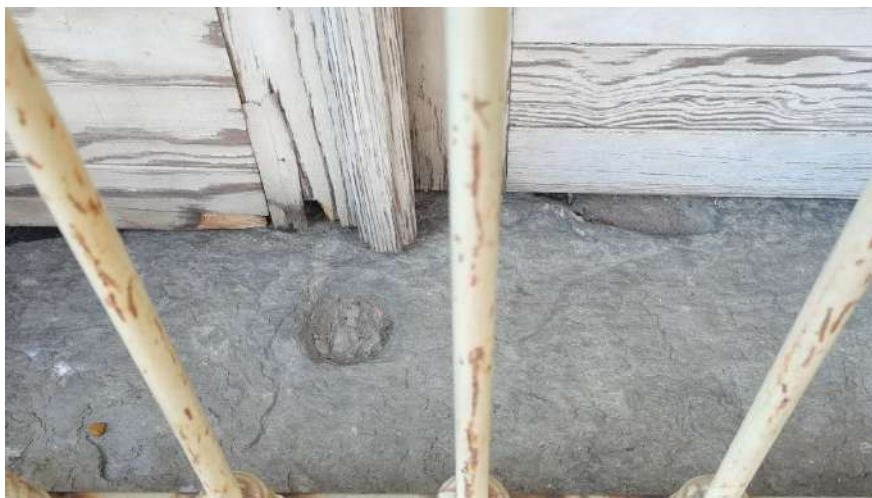
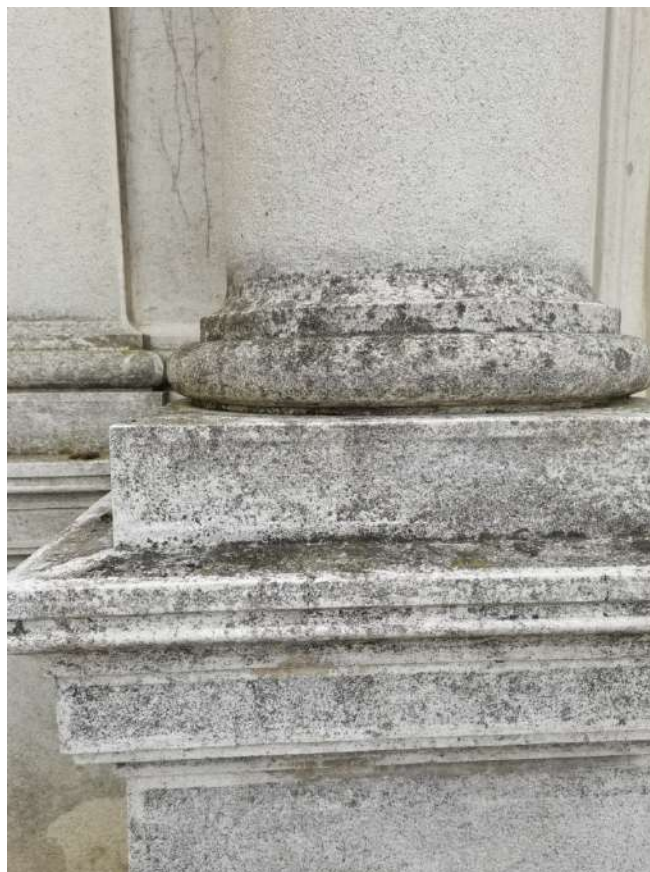
L'intervento di restauro comprende il recupero degli elementi lapidei esistenti, quali le soglie delle portefinestre facciate nord e sud, portale di accesso della facciata ovest e davanzali delle finestre e porte finestre del Palazzetto.

Su tali superfici si effettuerà la pulitura manualmente con spazzole e scopini, seguita da lavaggio con acqua leggermente saponata.

A conclusione del trattamento di pulitura si verrà steso un consolidante traspirante non filmogeno da applicare a pennello sino a rifiuto.

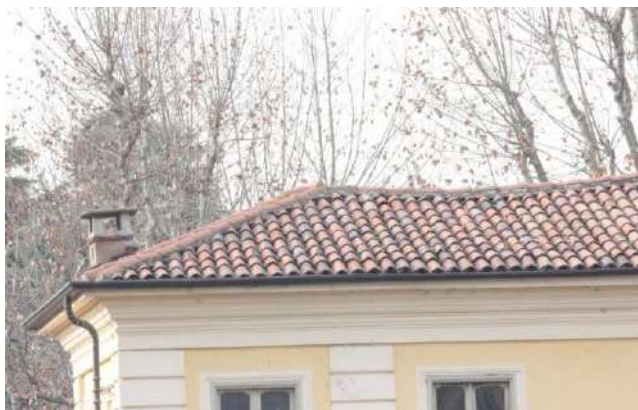
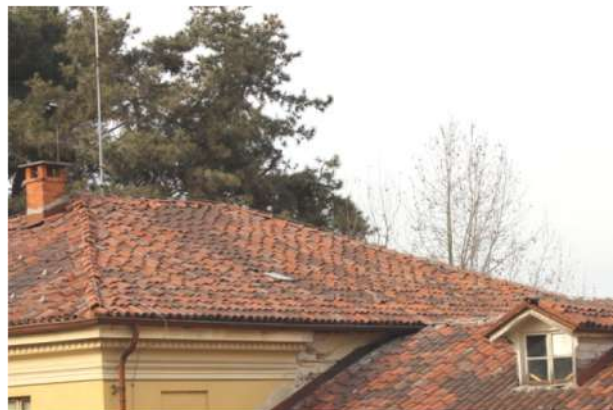
Si prevede il ripassamento del manto di copertura delle falde lato giardino sulla facciate nord, sud, padiglioni delle torrette agli angoli del Palazzo e del corpo centrale del Palazzetto, in quanto gli elementi costruttivi non risultano più idonei all'impiego (alcuni coppi sono rotti, o si sono spostati nel tempo dalla loro sede) e nel corso degli anni si sono verificate numerose infiltrazioni d'acqua piovana a danno dell'orditura principale e dei solai sottostanti.

- rimozione cauta di tutto il manto di copertura in coppi con cernita dei coppi ammalorati da smaltire;
- sostituzione dell'orditura lignea del tetto ammalorata;
- realizzazione di listellatura reggi-coppo;
- fornitura e posa telo impermeabile sottocoppo;
- posa manto di copertura con sostituzione dei coppi ammalorati con coppi usati o eventualmente con coppi nuovi posati come canali;
- posa di elementi fermacoppo in rame su tutti i coppi (anche i canali) compresa fornitura degli elementi mancanti.
